RAPPORTO DI PROVA

010301 - R - 1045

DETERMINAZIONE DELLA LUNGHEZZA E DELLA RESISTENZA ALLA FLESSIONE (NORME UNI EN 1024, 538) DEL PRODOTTO "COPPO IN COTTO FATTO A MANO" DELLA DITTA "FORNACE BERNASCONI LUIGI", STABILIMENTO DI CASTEL VISCARDO, LOCALITA' LE SODE (TR).

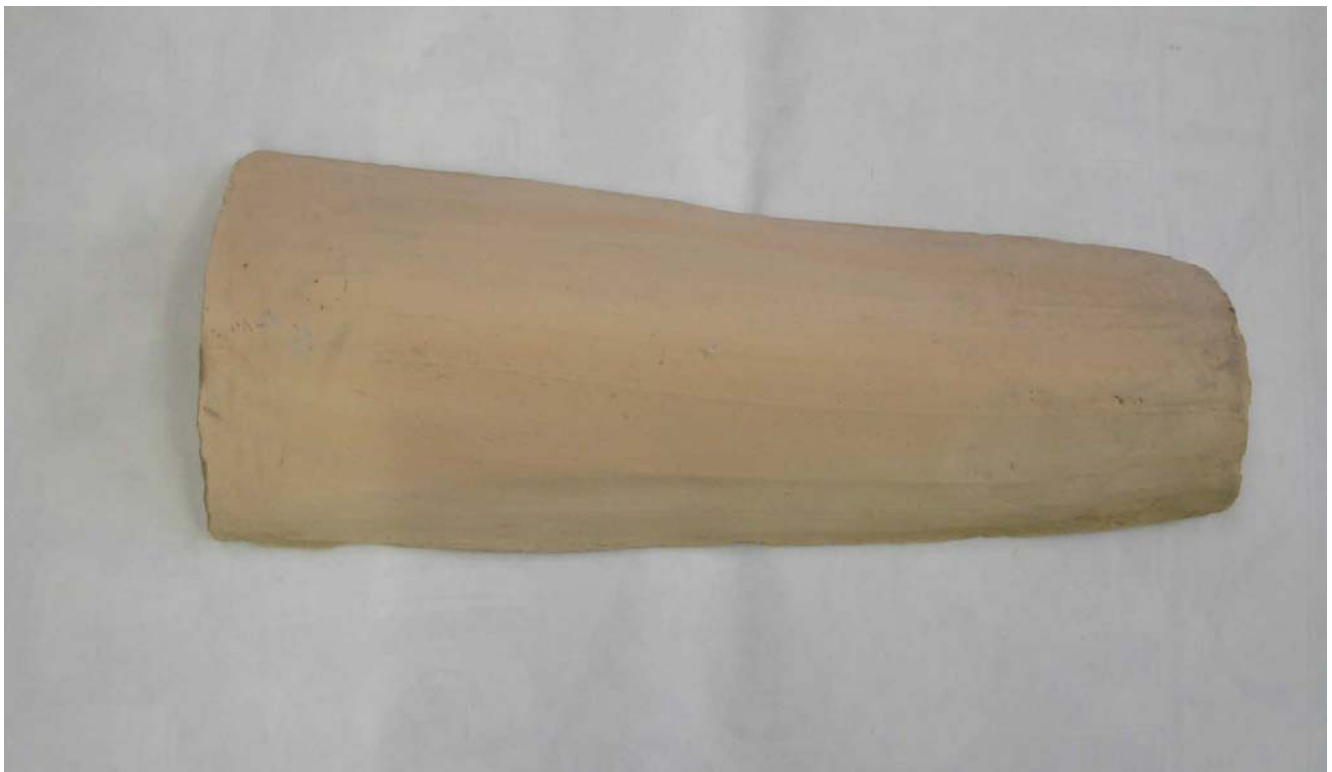
Figura 1. Riproduzione fotografica di un provino tal quale del prodotto “Coppo in Cotto fatto a Mano”.

In Figura 1 viene riportata la fotografia di un provino tal quale rappresentativo del prodotto testato.
